Fortschreibung des Nahverkehrsplanes im Landkreis Marburg-Biedenkopf 2012-2016

Anlage IV – Mängelanalyse:
Erschließungsqualität

NVP Marburg-Biedenkopf 2012-2016 – Anlage IV

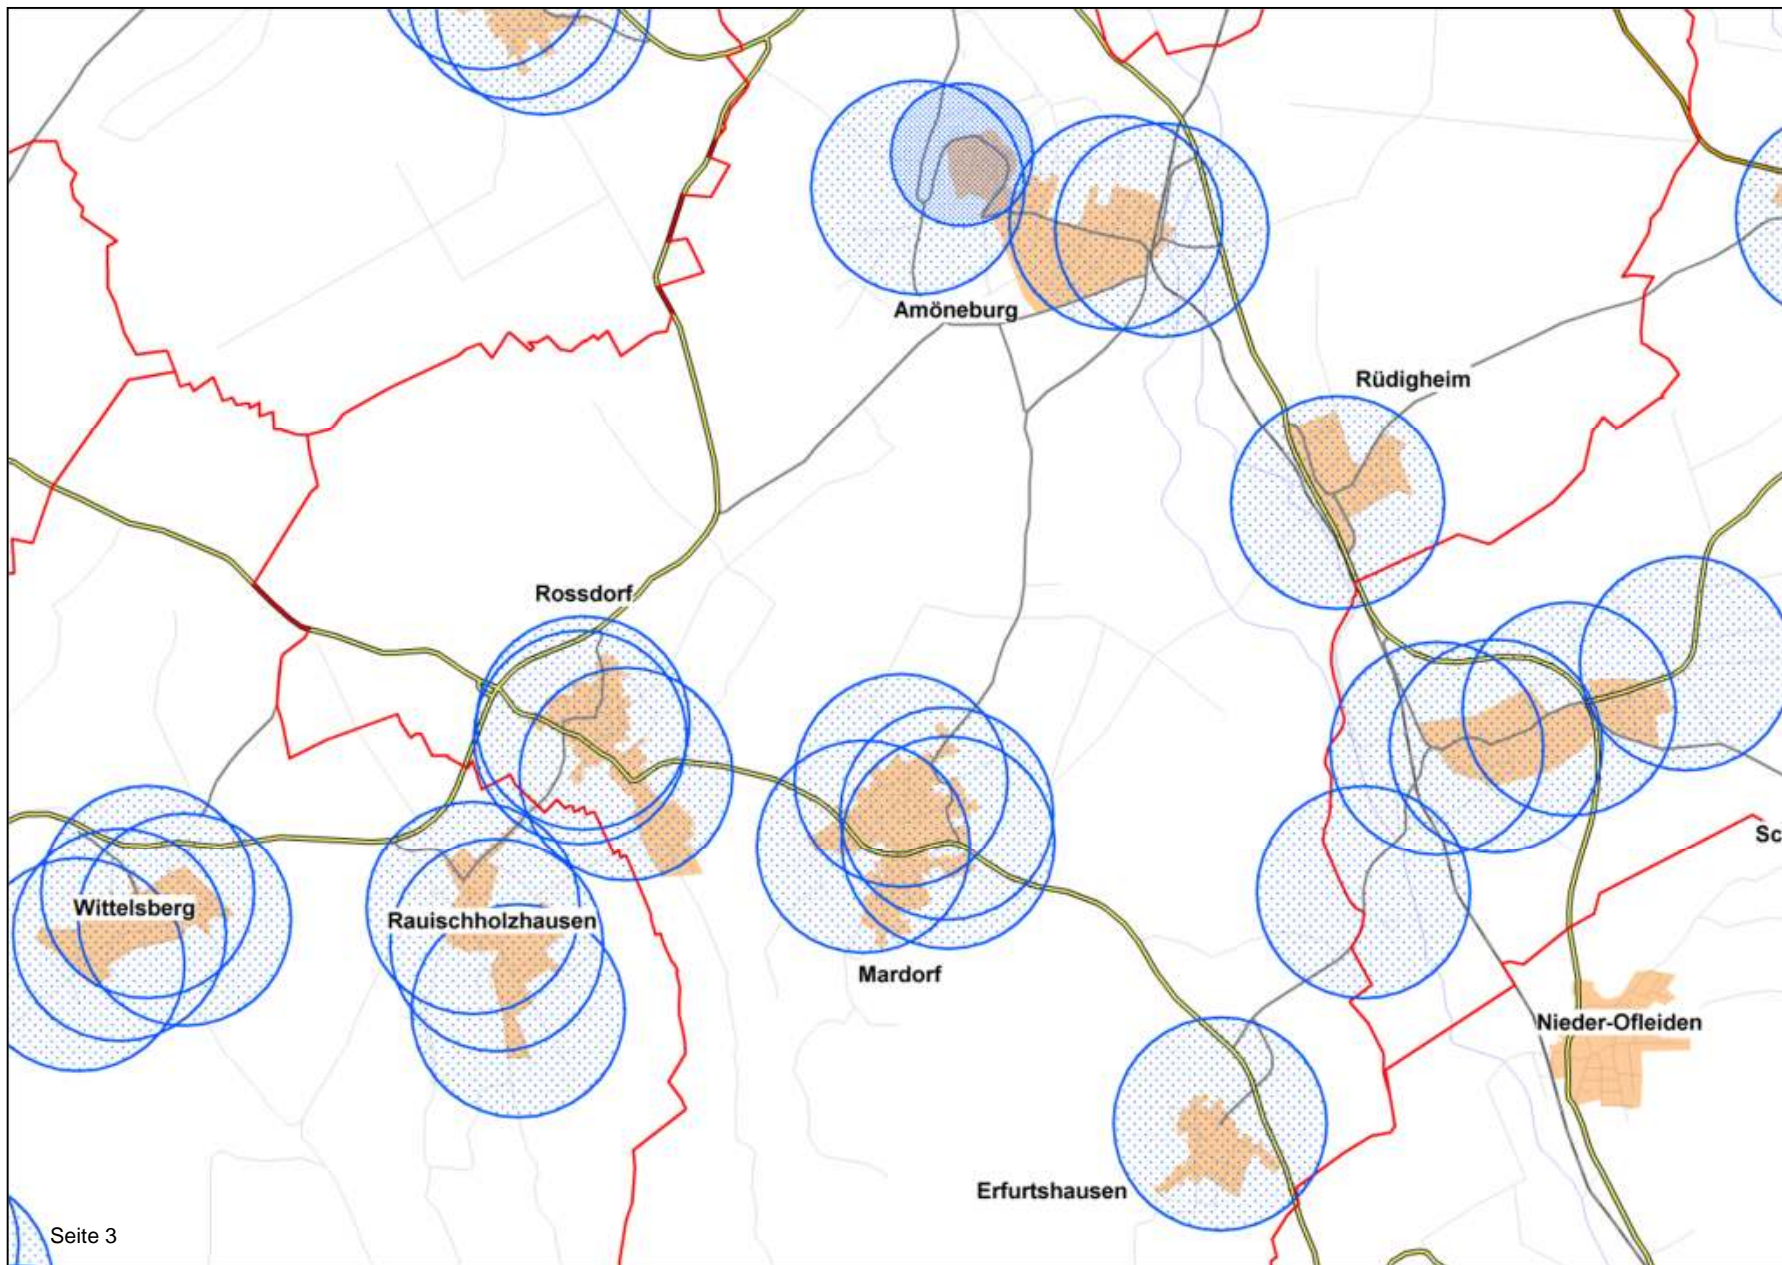
Mängelanalyse: Erschließungsqualität – Amöneburg

- > Die Erschließungsqualität wurde mit Hilfe von Haltestelleneinzugsbereichen beurteilt
- > Dabei wurden nicht erschlossene Bereiche (Erschließungslücken) identifiziert
